INFORME DE NECESIDAD

**“ESTUDIO DEFINITIVO DEL PUENTE SOBRE EL RÍO UPANO PASO A SHIMPIS
PARROQUIA SHIMPIS CANTÓN LOGROÑO”**

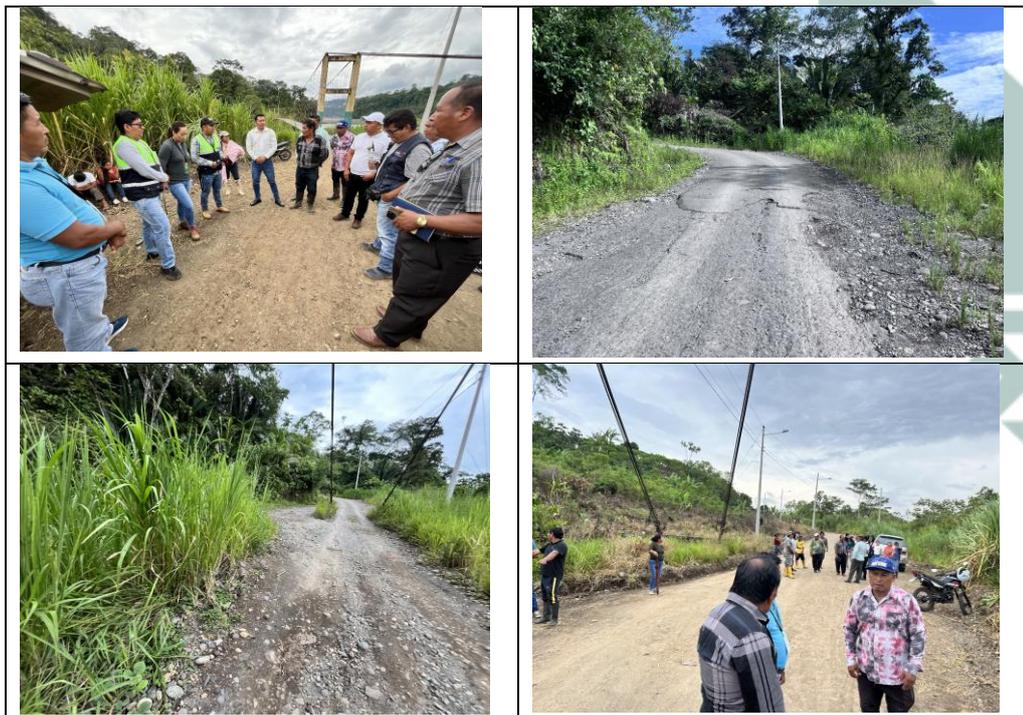
Al cruzar el puente sobre el río Upano, en el sector de Paso Carreño, se observa que la vía presenta una superficie totalmente lastrada, la cual evidencia un avanzado proceso de erosión. Este deterioro se debe tanto a la constante circulación vehicular como a las pendientes pronunciadas del terreno. Durante las precipitaciones, el arrastre de materiales finos por efecto del escurrimiento superficial genera una pérdida progresiva de la capa de rodadura, dejando expuesta una superficie irregular y afectando la transitabilidad de la vía.

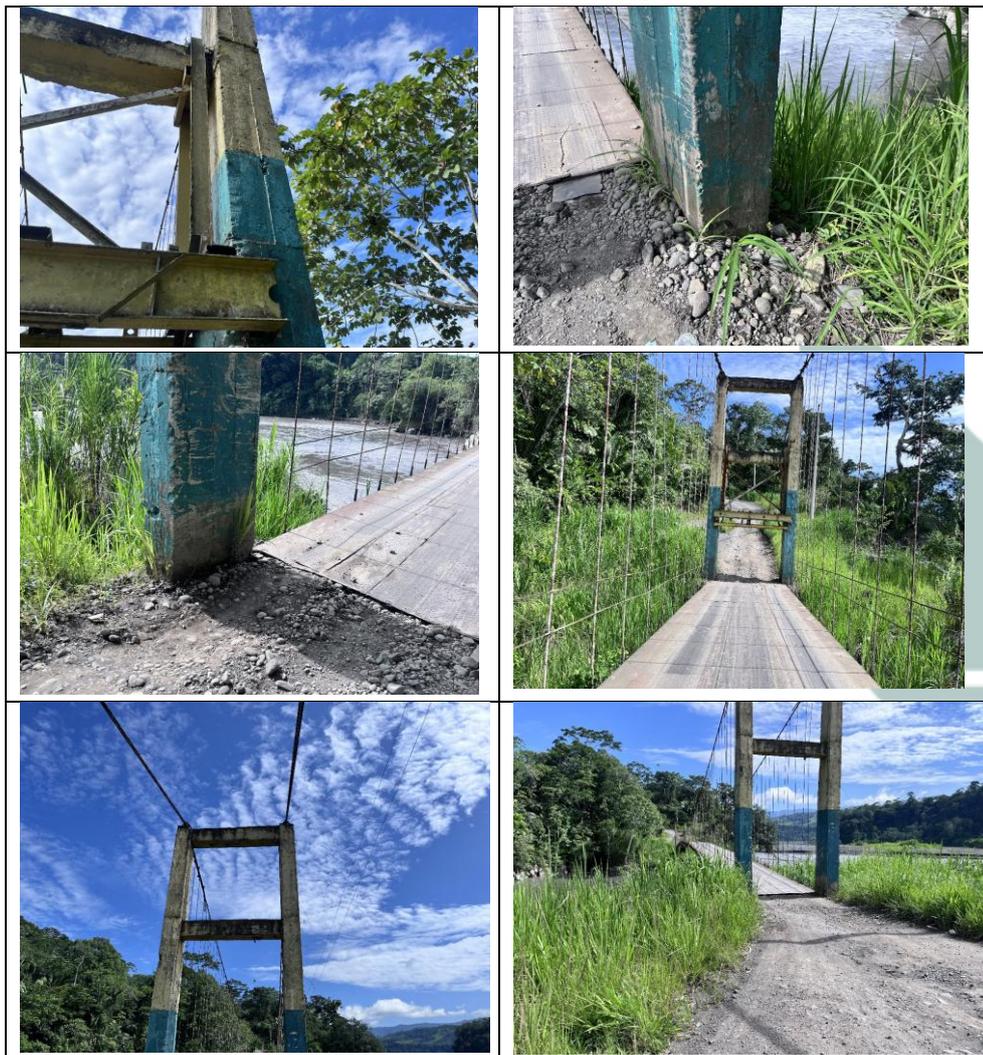
Imagen 3: Torres del Puente Colgante

Se observa que los pilares del puente se encuentran en un estado de conservación regular, evidenciando desgaste superficial y desprendimiento del recubrimiento, principalmente debido al contacto con los vehículos en tránsito. Asimismo, se identifica la presencia de moho en su entorno, lo que indica condiciones de humedad persistente.

Se detectan fisuras superficiales visibles, las cuales podrían comprometer la durabilidad del recubrimiento y así mismo comprometer la parte estructural si no se realiza un monitoreo y mantenimiento adecuado. En uno de los extremos del puente, se han instalado topes o limitantes de altura para el paso de vehículos de carga, con el objetivo de mitigar el riesgo de impacto y sobrecarga en la estructura. No obstante, dada la antigüedad de la infraestructura, existe la posibilidad de que los elementos estructurales se vean afectados, lo que podría incrementar el riesgo de accidentes si no se implementan medidas preventivas oportunas.

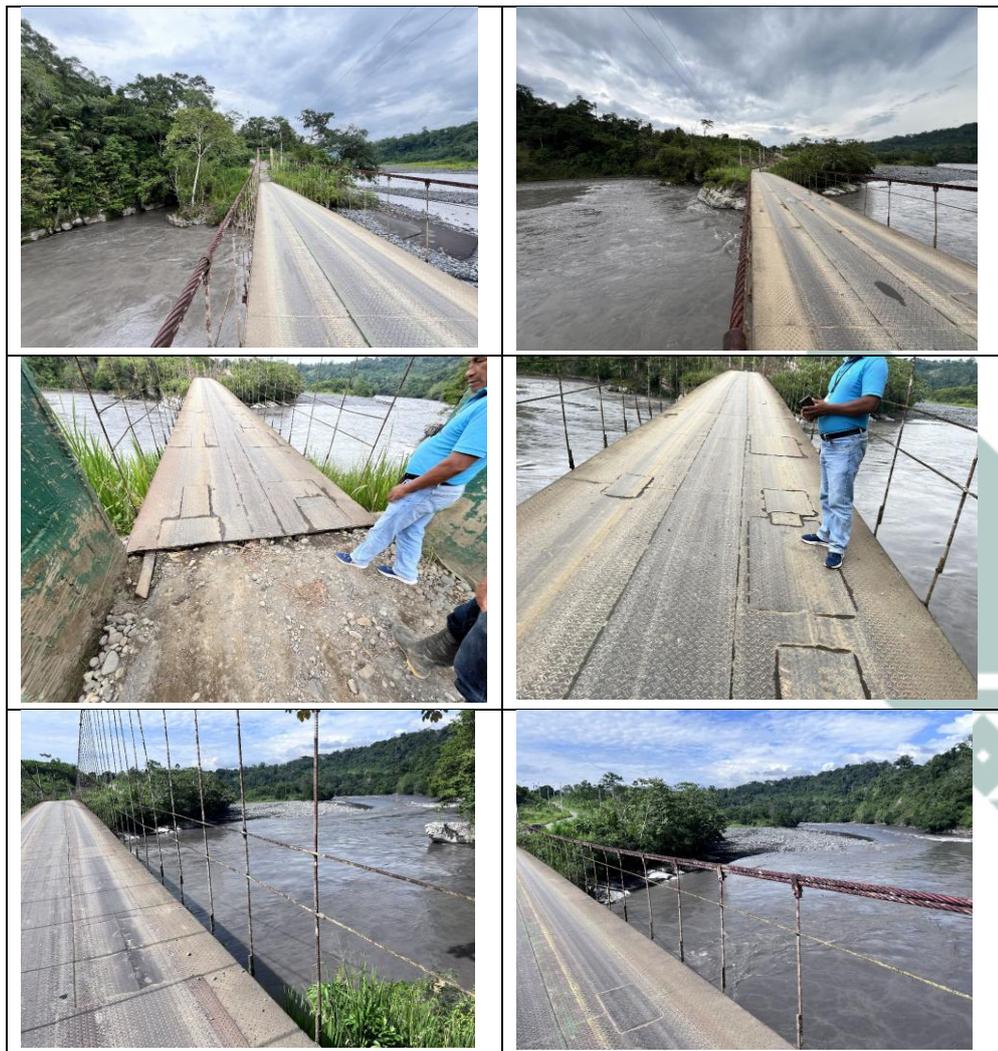
Imagen 4: Tablero y piso del Puente colgante

A la fecha de la inspección técnica, el tablero del puente está compuesto por una estructura metálica y planchas de acero galvanizado con acabado antideslizante. Se evidencia un grado variable de corrosión en los elementos metálicos, atribuible a la exposición a factores ambientales y a la falta de mantenimiento preventivo.

El puente fue construido aproximadamente en 1995, y hace 10 años se reemplazó el tablero original de tablonos de madera por el sistema metálico actual. Asimismo, se observan intervenciones puntuales en distintos tramos, donde se han sustituido secciones del tablero con planchas de dimensiones menores, como se ilustra en la imagen 5. Estas reparaciones han sido ejecutadas con el objetivo de mantener la funcionalidad estructural y operativa del puente.

Dentro de las acciones correctivas - preventivas, se recomienda el un cambio de piso del puente, corrección en la soldadura el refuerzo de los tirantes o tensores, así como la ejecución de ensayos en el cableado principal para evaluar su resistencia y garantizar su funcionalidad estructural.

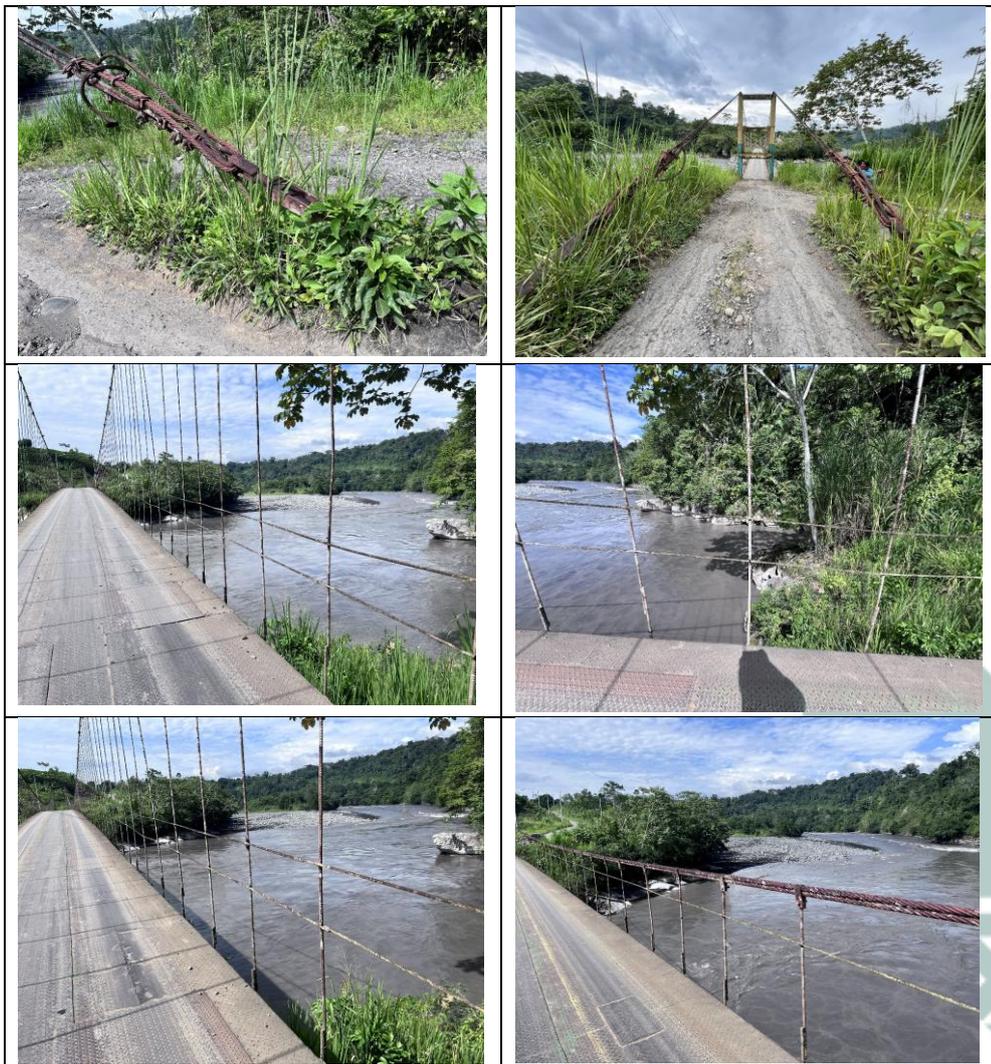
Imagen 5: Cable principal y tirantes del Puente colgante

Se observa que el cable principal, también denominado torones, así como los tensores o tirantes, presentan signos de corrosión y desgaste debido a la exposición a condiciones ambientales de la zona y la falta de mantenimiento o tratamiento preventivo. Estos elementos estructurales requieren intervención mediante un mantenimiento correctivo o, en su defecto, su reemplazo para garantizar la integridad y seguridad del puente.

Asimismo, se identificó que varios tirantes se encuentran sueltos y otros requieren ajuste en su conexión con el tablero para asegurar su adecuado funcionamiento estructural. Adicionalmente, al tratarse de un puente vehicular y peatonal, no cuenta con protecciones laterales, lo que representa un riesgo potencial para los usuarios y requiere la implementación de medidas de seguridad complementarias.

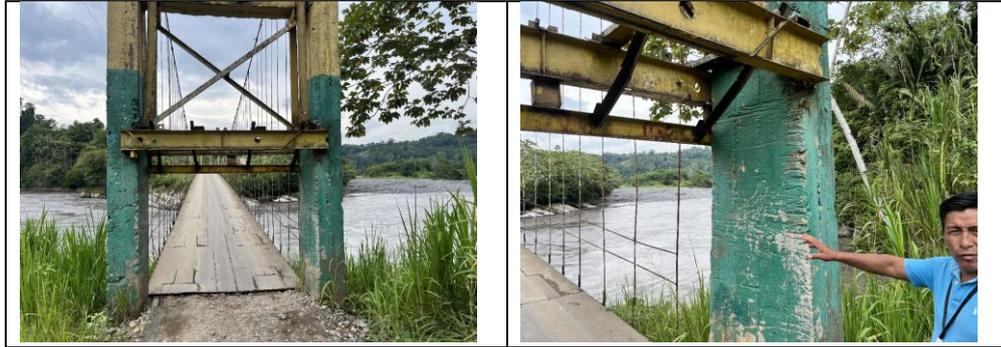
Imagen 6: Cable principal y tirantes del Puente colgante

Se identificó que en uno de los accesos al puente se ha instalado un pórtico limitador de altura con una restricción máxima de 2.50 metros. Esta estructura tiene la función de impedir el paso de vehículos de gran tamaño y peso, como camiones de carga pesada, cuya circulación podría generar esfuerzos adicionales sobre la superestructura del puente, comprometiendo su estabilidad y vida útil.

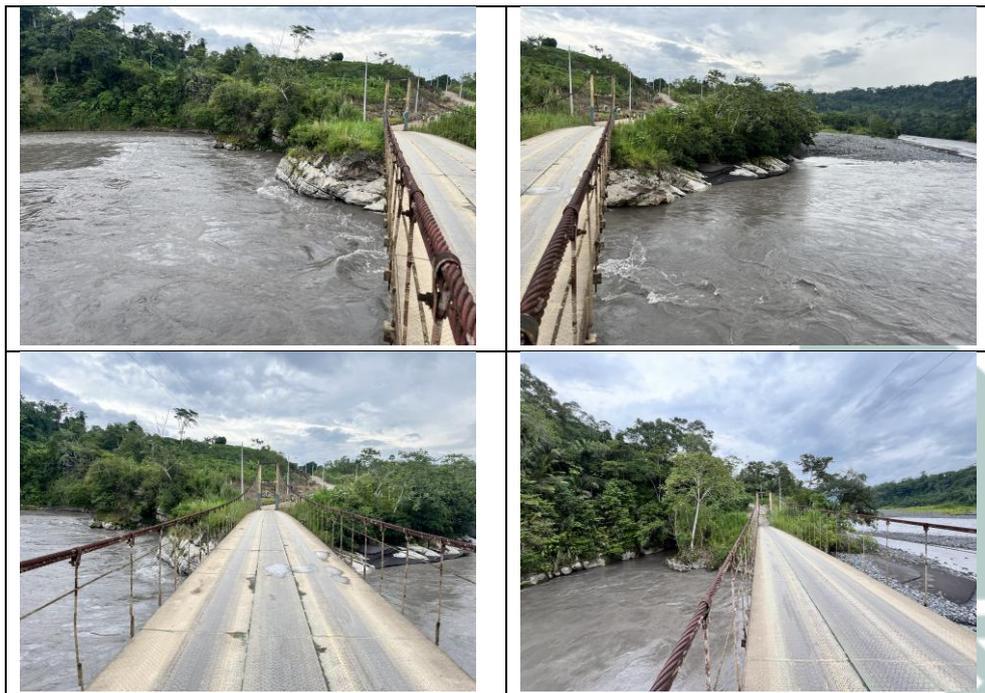
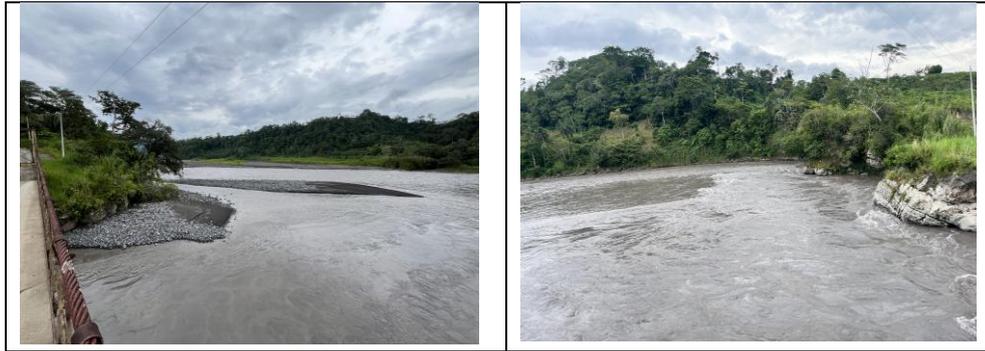
Imagen 8: Sitio de implantación del puente sobre el río Upano paso Carreño

Adicionalmente, se ha identificado la presencia de deslizamientos de material debido a la acción de las precipitaciones, particularmente durante períodos de lluvias intensas. Este fenómeno ha generado el arrastre de material de los taludes de acceso, lo que ha ocasionado el progresivo deterioro de los accesos al puente.

Se ha identificado que las torres y los estribos del puente están cimentados sobre un sustrato rocoso. No obstante, el área adyacente al cauce del río presenta un proceso activo de socavación, lo que genera una erosión progresiva que compromete la estabilidad geotécnica del terreno y, por ende, la seguridad estructural del puente.

Ante esta situación, es fundamental llevar a cabo estudios geotécnicos e hidrológicos detallados para evaluar la viabilidad de una nueva infraestructura con mayor capacidad de carga y apta para tránsito vehicular pesado. Dichos estudios deberán contemplar la ampliación de la longitud del puente y un análisis exhaustivo de la estabilidad de la roca de cimentación, a fin de determinar si es factible mantener la ubicación actual o si es necesario reubicar la estructura en un emplazamiento más seguro.
